閉鎖系水域における
マイクロナノバブルを用いた水質浄化
~大阪城の堀の浄化実験~
(2019年度)

(株) ポエマ

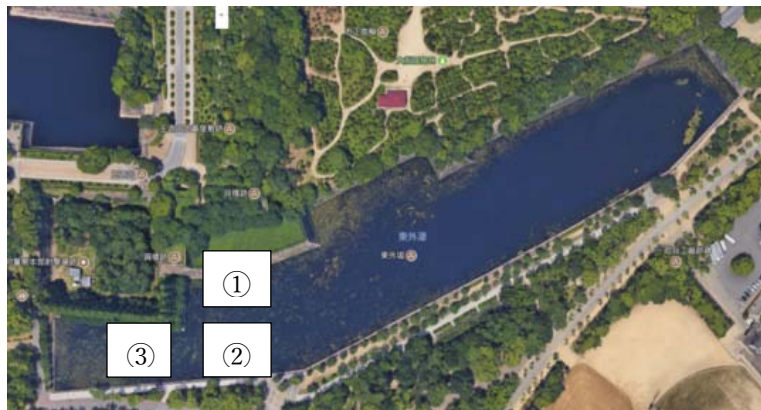
中層部の水及び底泥を潜水により採集した。①は対照区、②はトライアスロン大会実証試験、③を当実証試験での採水・採泥とした。

写真2 採水・採泥位置

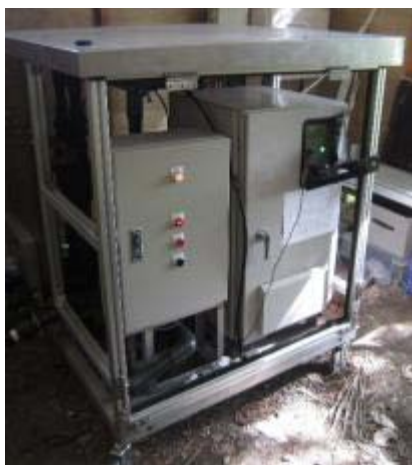
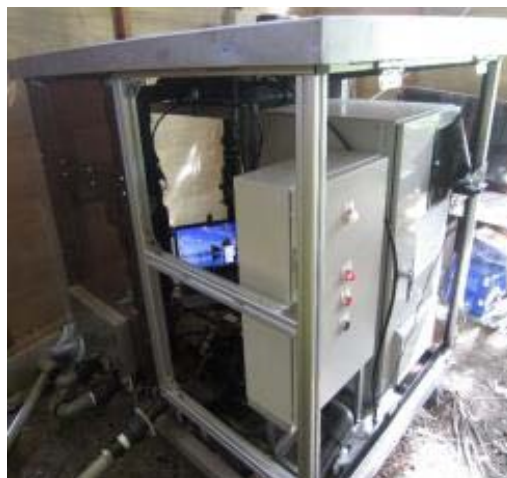
写真3 マイクロナノバブル発生装置

マイクロナノバブル発生装置は、4列の微細孔式バブル発生部を有しており、底質に投入する酸素量を増やすために酸素発生器を装備した。

表部 制御盤と酸素発生器

裏部 BAB 発生部配管類

主要な仕様は下記の通りである。

主装置構成	： マイクロナノ発生部 、酸素発生器 、 ポンプ 、制御盤		
付帯機能	： WI-FI通信による遠隔操作、水中カメラ監視システム		
処理能力	： 酸素発生器 4NL/min 、 ポンプ 0.08m ³ /min		
電力消費量	： 酸素発生器 400W 、 ポンプ 250W 、		
	ファン他 150W	合計	800W
重量	： 360kg		
外形寸法	： 1.1m x 1.3 m x 高さ 1.3m		
バブル放出部	： 40Aサイズ 4連方式

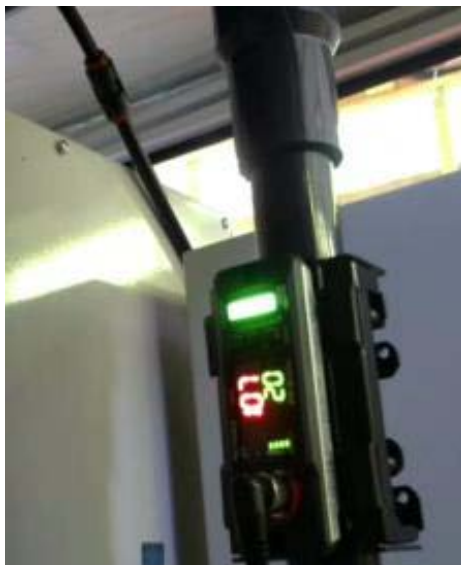
また、パソコンの WEB カメラで、流量計数値をモニターして水流の状況変化を監視した。大体 100L/分の流量があり、24 時間監視しておくことで、装置の異常を把握できる。

写真5 流量計モニター

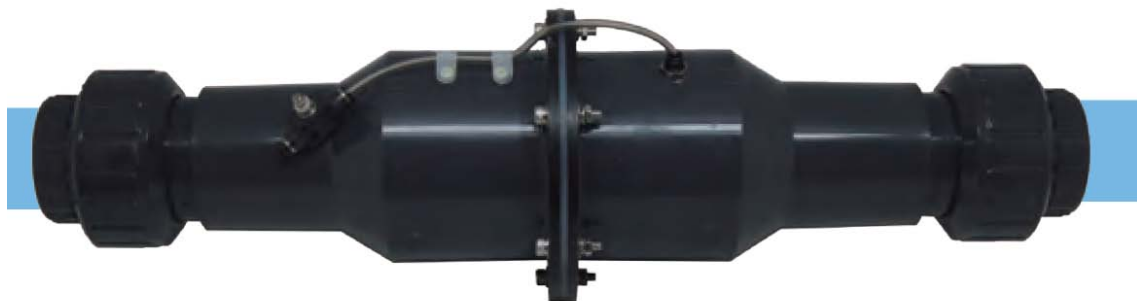
今回使用したマイクロナノバブル発生方式は、超微細孔方式と呼ばれる方法でバブルを発生させている。

このバブル発生方式は省電力でコンパクトに機器を製作できるのが特徴である。

写真6 マイクロナノバブル発生部
(今回は、この発生部が4連式を採用した)

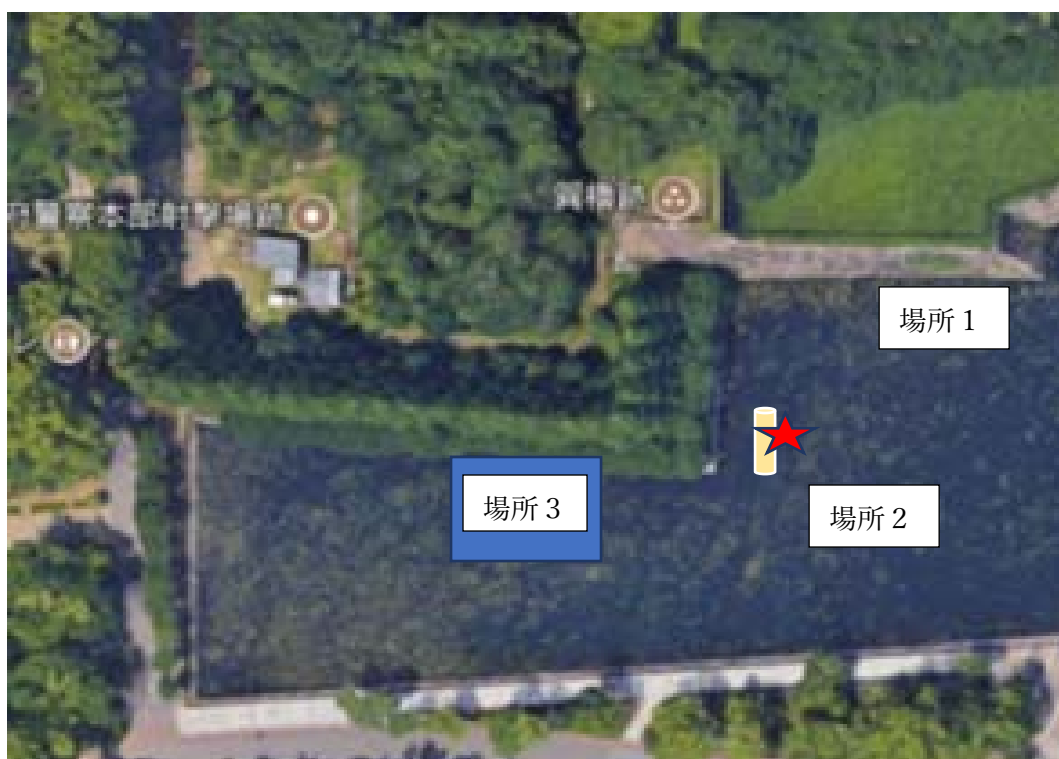
- ① 比較対照区
- ② トライアスロン大会実証試験区(マイクロナノバブル水を直接水中に注入しており、拡散を防止する区域内に注入する当実証実験と異なっている)
- ③ 採水・採泥区(当実証試験の評価区域で採水・採泥を行い特性の分析を実施した)

写真7 水・底泥の採集場所

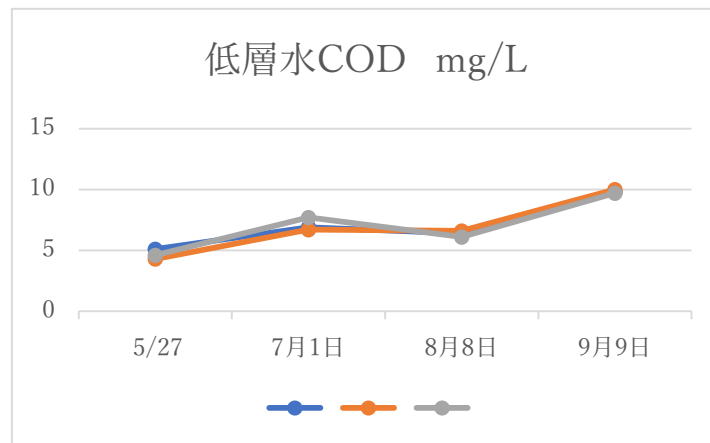
低層水 COD は、季節要因 即ち 6 月から 9 月にかけていずれの場所でも上昇している。

評価対象の場所 3 でも上部が開放していることから水は混ざり合い、COD データは 3 ヶ所ともほぼ同じであった。

図2 低層 COD

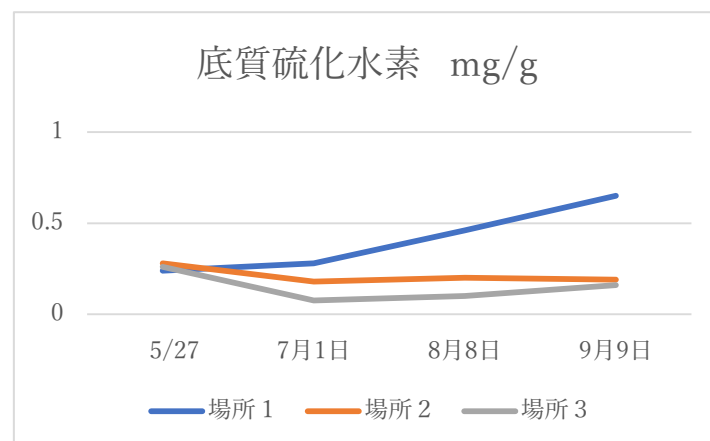
場所 1(①評価対象外)では、季節的要因で上昇している。

場所 2(トライアスロン大会実証試験)は、マイクロナノバブル水の影響を受けて 5 月 27 日から上昇は抑えられ数値は下がっている。

場所 3(当実証試験)では、実験開始後 1 ヶ月の 6 月で低減していて、7 月、8 月は季節要因の影響でやや上昇したが、初期値、場所 1 及び場所 2 よりは低値となった。

図3 底質硫化水素

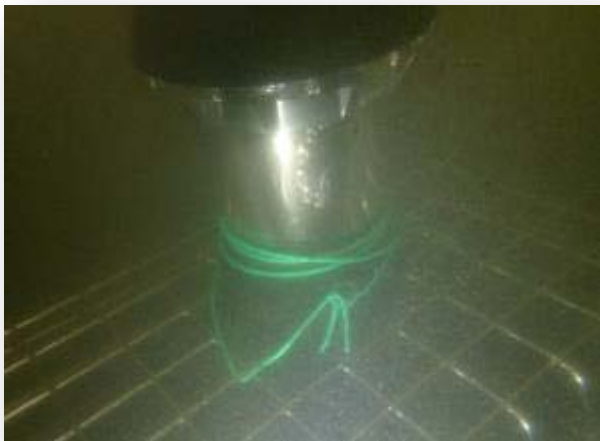
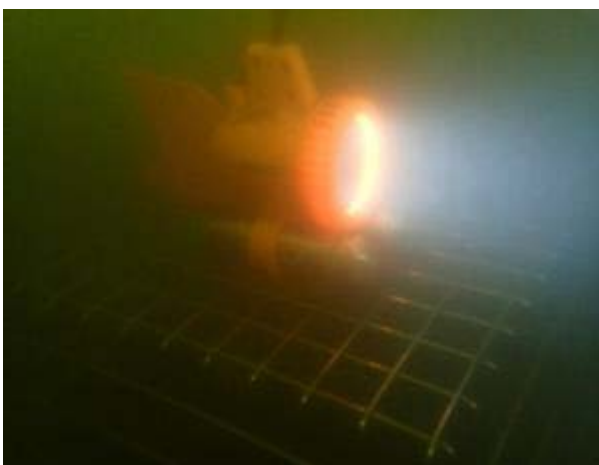
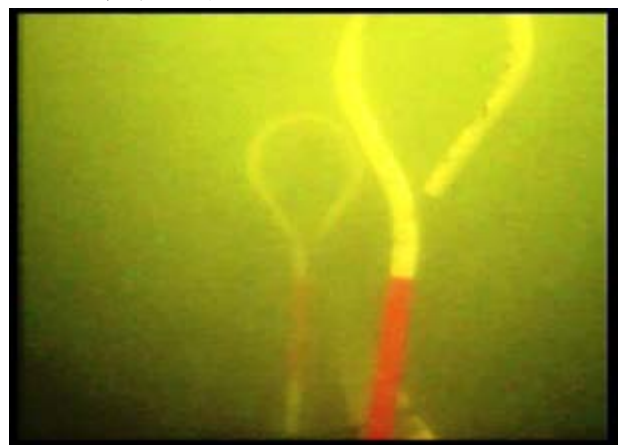
写真8 カメラ1及び2の撮影写真

写真8に示すように評価枠内にタイプの異なる水中カメラを2台配置して、底部の変化をインターネット回線により離れた事務所にてモニターできる観測システムとした。

然しながら、東外濠の透明度は試験期間中、視野的には1mもなく、水中は常に濁っていた。

水質の濁り具合によっては、カメラ1及び2では殆ど底の状態が視認できない日もあった。

カメラ 1. 360度視野を確保

少し底表面がみえるが不鮮明

カメラ2. 1方向カメラ視認度が高感度

目印棒の間隔は20cm

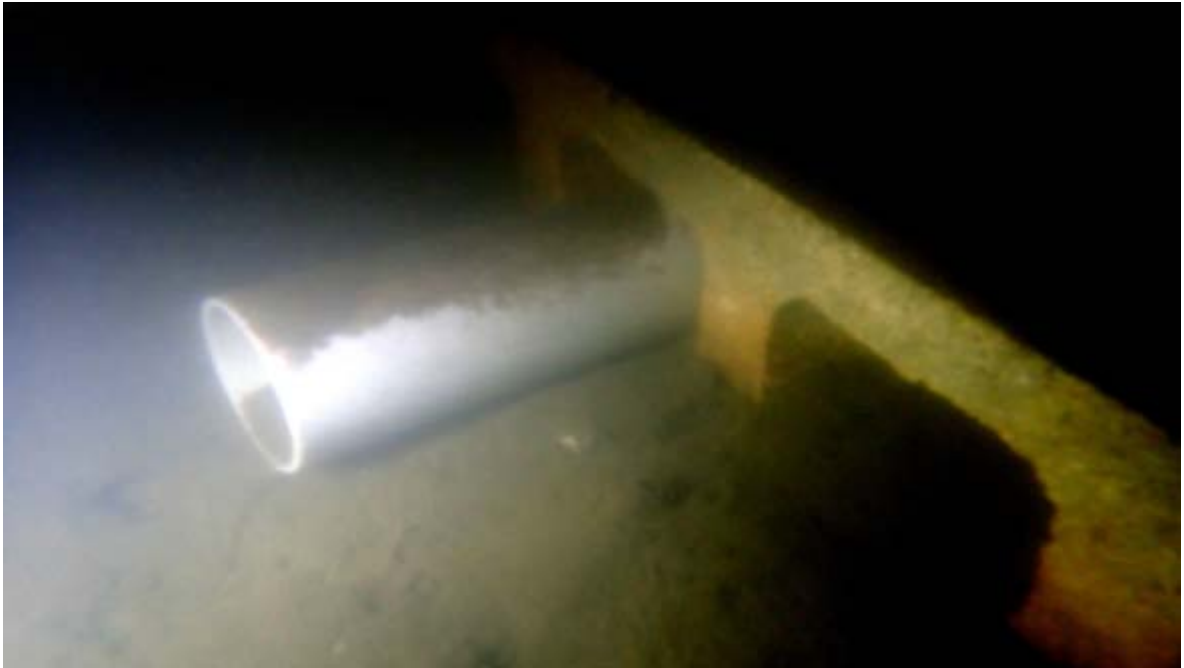
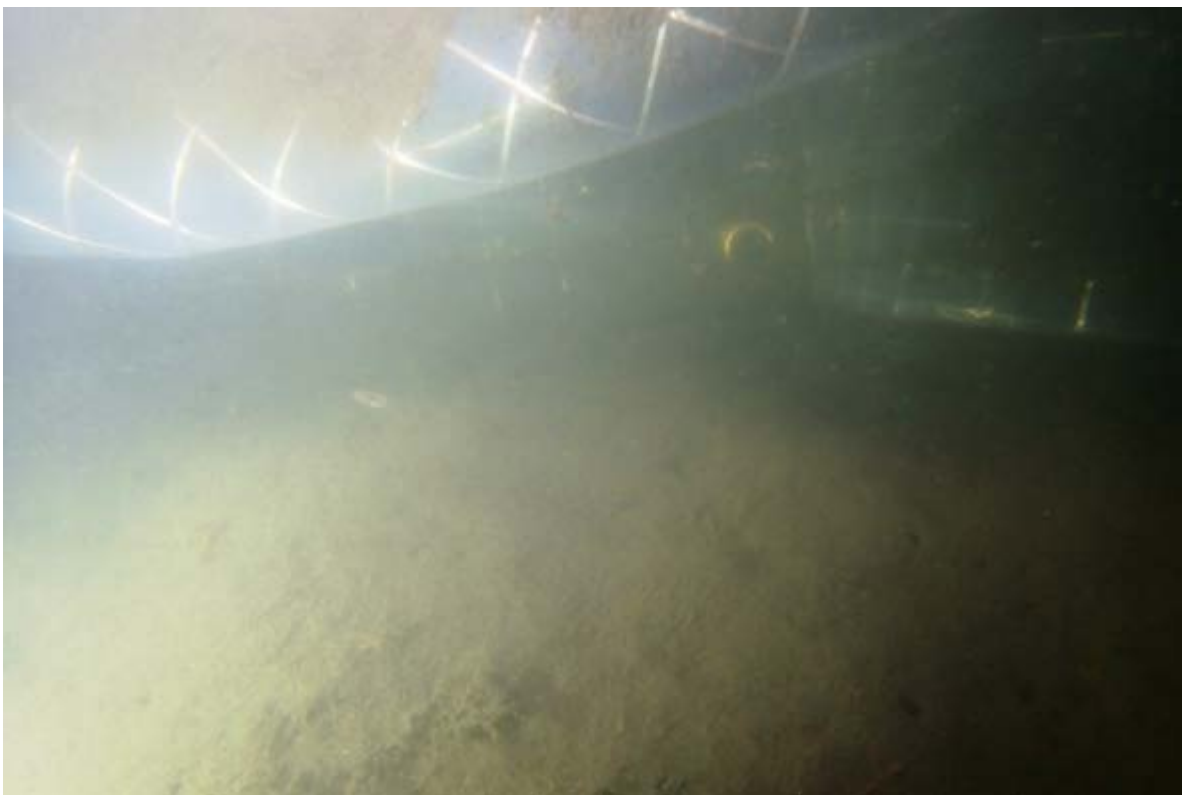
今回は、1ヵ月毎に潜水夫により、底質状態の変化を撮影した。
試験開始前の底質は、写真9の如くヘドロ特有の粘着性の表面状態であった。

写真9 試験開始前の底表面状態写真

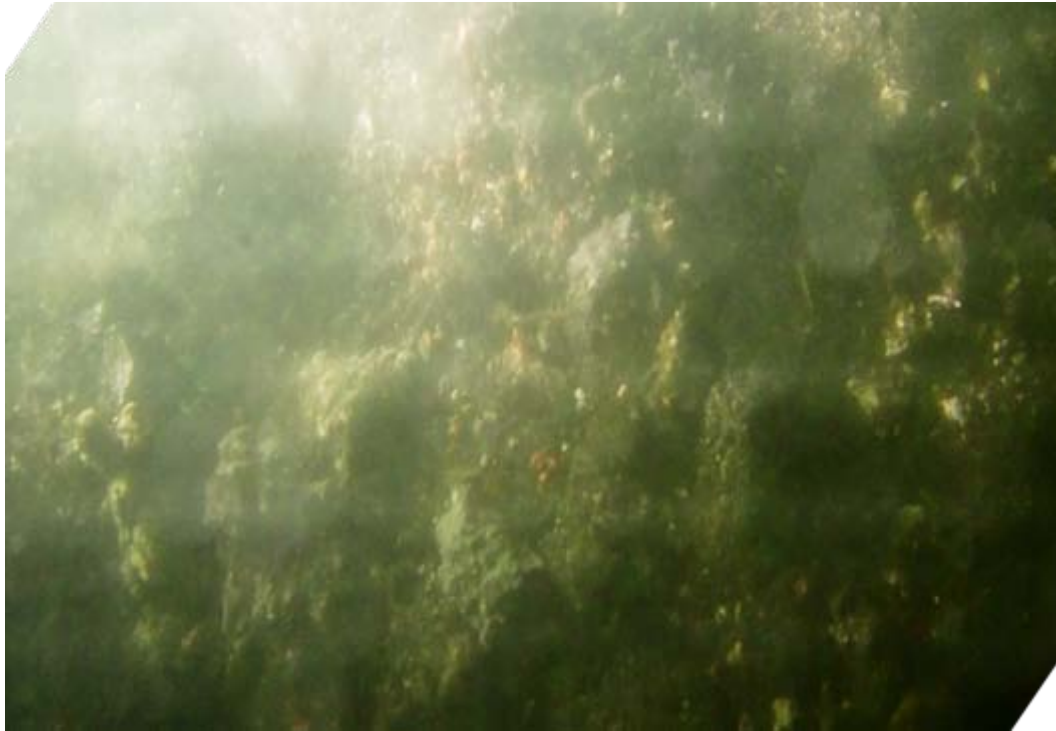
写真10 実験開始から1ヶ月経過

写真⑩は試験開始から1ヶ月経過したのちの様子であり、粘性土状態の表面のヘドロ状態からそれらが分解され、砂利状態に変化しているのがわかる。

表1の場所3で 7月1日欄のデータは、このような箇所から採水・採泥し分析した結果であり、目視の結果と成分検査の数字が矛盾なく説明できることが分かる。具体的には、異臭の原因となる泥硫化水素は1/3以下に減少し、泥 COD、熱勺減量と有機物のヘドロがあることを示す数値も1/3～1/5に減少している。

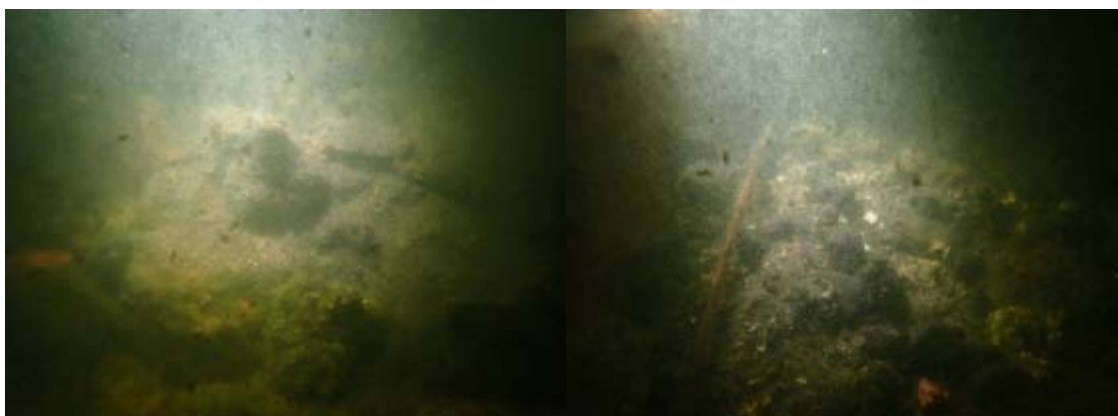
写真14 評価枠内3ヶ月経過後の底質状態

実験開始後、3ヶ月時点での、評価枠内と枠外の底表面状態を写真14に示す。

評価枠外 左側

評価枠外 沖側

評価枠内の底質状態、石ころ・砂利

3ヶ月を経過しても、評価枠外はオリジナルの状態そのまま、マイクロナノバブル水の効果は出てない。一方、評価枠内では、1ヵ月経過後と殆ど変わらない底質状態となっており、砂利状態であった。
